# **Schlussbericht Nr. 2386 der Schweizerischen Sicherheitsuntersuchungsstelle SUST**

über den schweren Vorfall des  
Motorseglers Arcus T, HB-2467,

vom 19. Juli 2021

Benken (SG), 4.5 km nordwestlich des  
Flugfeldes Schänis (LSZX)

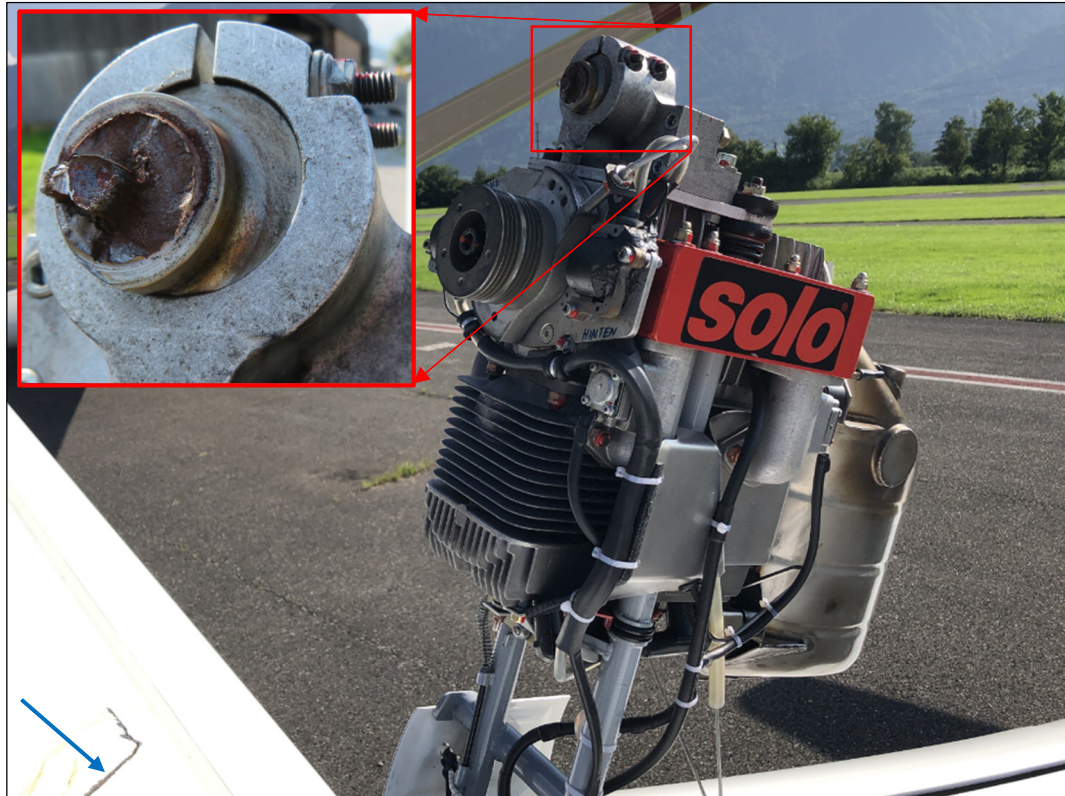
Der Motorsegler wurde durch den Verlust des Propellers an der Flügelwurzel des rechten Tragflügels, auf der Rumpfoberseite gleich hinter der Kabinenhaube und an der Seitenflosse beschädigt.

Am Motor wurden äusserlich die gebrochene Propellerachse, eine verbogene Zündmodulplatte sowie das Fehlen der Antriebsriemen zwischen Motor und Propeller festgestellt (vgl. Abbildung 3).

**Abbildung 3:** Hilfsmotor der HB-2467, der nach der Landung in Schänis zwecks Inspektion manuell ausgefahren wurde. Die Bruchstelle der exzentrischen, nicht rotierenden Propellerachse ist im rot umrahmten Ausschnitt erkennbar. Auf der rechten Tragfläche sind Schnitte in der Beplankung sichtbar, die der Propeller verursachte (blauer Pfeil).

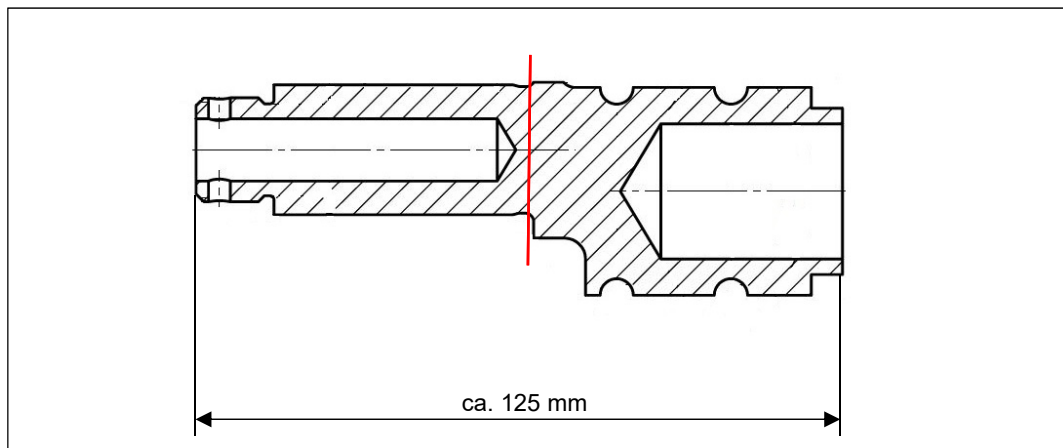
Der Bruch der Propellerachse erfolgte quer zur Achsrichtung am Freistich mit Übergangsradius (vgl. Abbildung 4, rote Strich). Bruch- und Gegenbruch waren teilweise mechanisch verrieben und grossflächig mit Korrosionsprodukten belegt. Die eine Bruchseite war durch den Aufschlag am Boden mit Erde verunreinigt. Die Oberfläche der Achse zeigte lokalen Korrosionsangriff. Die Bruchfläche war terrassenförmig abgestuft (vgl. Abbildung 5).

**Abbildung 4:** Schnittzeichnung der Propellerachse mit eingezeichnetem Bruchverlauf (rote Linie). Quelle: Herstellerzeichnung, bearbeitet durch SUST.

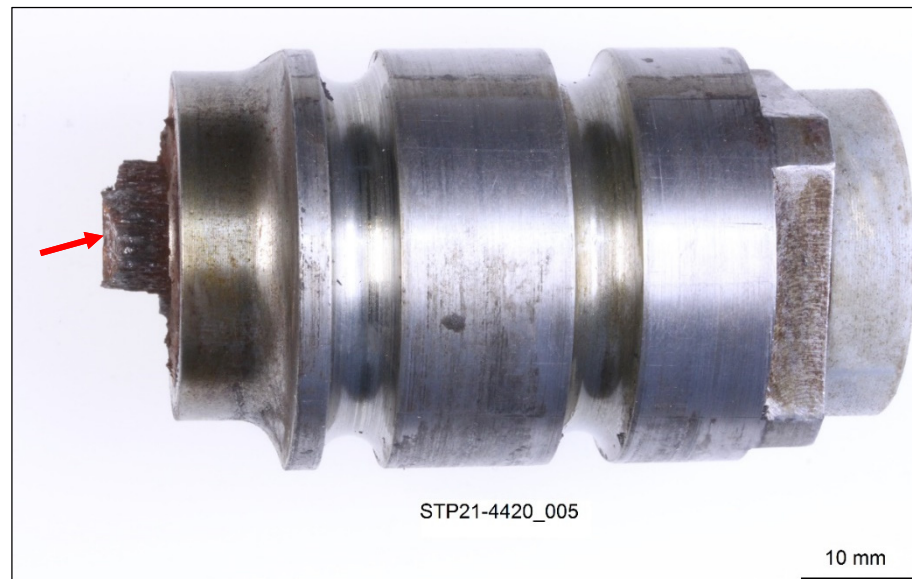
**Abbildung 5:** Achsoberfläche mit lokalem Korrosionsangriff und Bruchfläche mit Stufe (roter Pfeil).

Der zu geringe Schwefelgehalt im Stahl (vgl. Kapitel 1.6.5) dürfte im Zusammenhang mit dem Bruch eine untergeordnete Rolle gespielt haben. Der stufenartige Ausbruch auf der Bruchoberfläche war höchstwahrscheinlich durch die Sacklochbohrung bedingt, wodurch der Querschnitt in dieser Zone geschwächt wurde. Die starke Belegung der Bruchfläche im Anrissbereich mit Korrosionsprodukten deutet darauf hin, dass der Riss vor Jahren entstanden war und sich im Laufe der Zeit während der Nutzung des Motors vergrösserte.

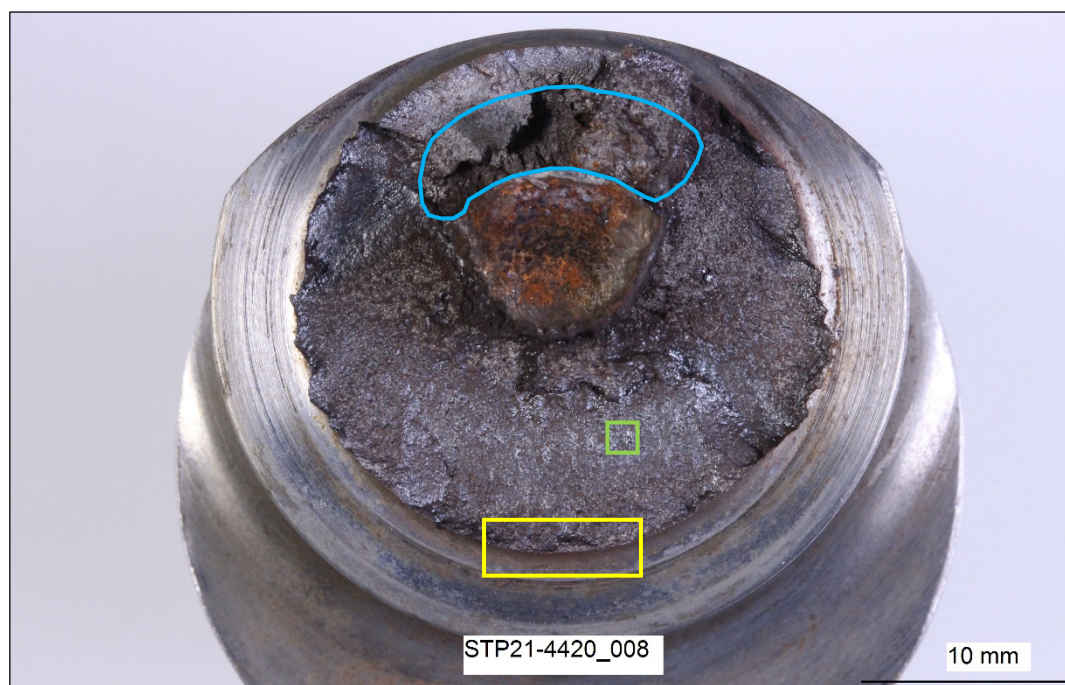
**Abbildung 6:** Bruchfläche mit der Rissausgangszone (gelbes Rechteck), Ausschnitt aus der Schwingbruchzone (grünes Rechteck) sowie Restbruchfläche (hellblaue Umrandung), vgl. Abbildung 7 bis Abbildung 10.

Beim Starten des Hilfsantriebes der HB-2467 brach die Propellerachse, was dazu führte, dass sich der Propeller mitsamt der Riemenscheibe vom Motor löste und ungebremst zu Boden stürzte. Das Versagen der Propellerachse liess sich dabei auf einen Ermüdungsbruch mit duktilem Restbruchanteil von rund 15 % der Gesamtbruchfläche zurückführen.

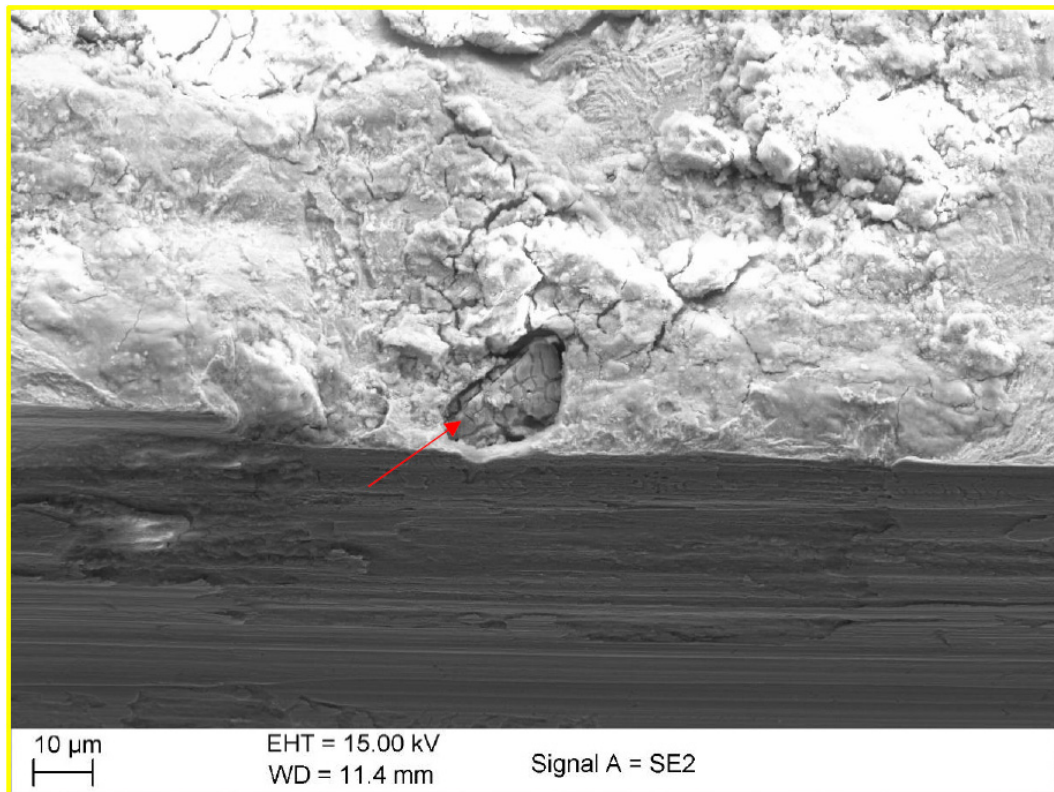
**Abbildung 7:** Rissausgangszone mit Korrosionsnarbe und Mangansulfide (roter Pfeil).

Bei der gebrochenen Propellerachse wurde festgestellt, dass die Rissinitiierung primär durch Korrosionsnarben in Verbindung mit einem zu kleinen Übergangsradius bei der Achsenshulter erfolgte. Mangansulfide können, wenn diese an der Oberfläche liegen, Startpunkte für verstärkten Korrosionsangriff bilden und somit die Rissinitiierung begünstigen. Der Stahl ETG88 weist eine starke Gefügezeiligkeit<sup>10</sup> auf, was zu einer Anisotropie<sup>11</sup> der Eigenschaften dieses Stahls führt. Das Dauerfestigkeitsverhalten bei dynamischer Beanspruchung ist bei diesem Stahl ungünstig. Zudem weist ETG88 eine erhöhte Kerbempfindlichkeit auf, die bei tiefen Temperaturen sehr ausgeprägt ist. Die Gestaltsfestigkeit<sup>12</sup> von dynamisch beanspruchten Bauteilen, die aus einem Standard-Vergütungsstahl, der ähnliche statische Festigkeitswerte wie ETG88 aufweist, hergestellt sind, ist im Vergleich zu einem identischen Bauteil aus ETG88 wesentlich höher. Aus diesem Grund scheint der Stahl ETG88 ungeeignet als Werkstoff für dieses Bauteil zu sein.

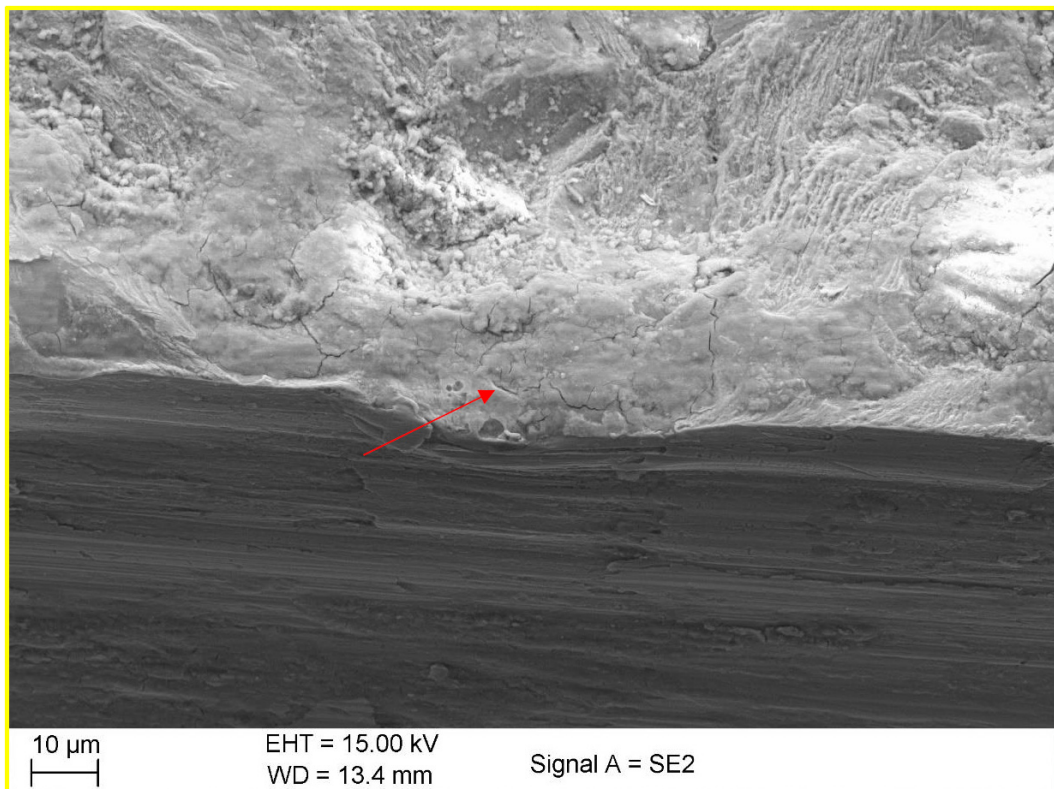
**Abbildung 8:** Korrosionsnarbe mit Korrosionsprodukten belegt (roter Pfeil).

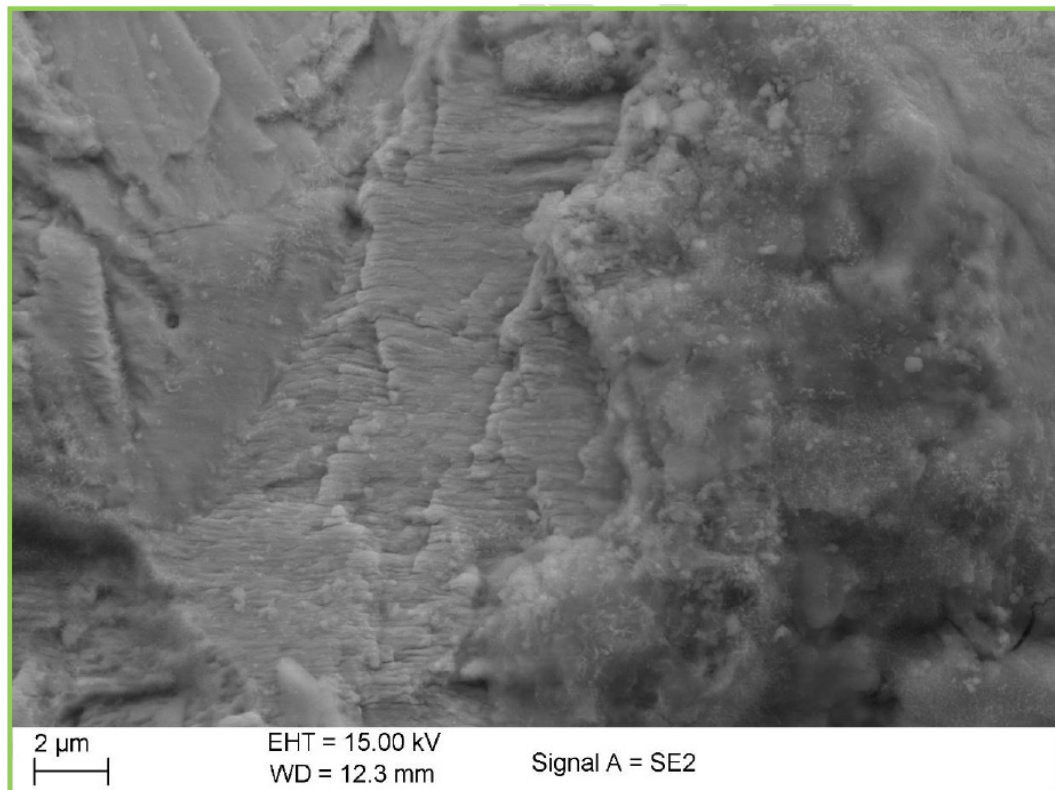
**Abbildung 9:** Schwingungslinien (Schwingbruchzone)

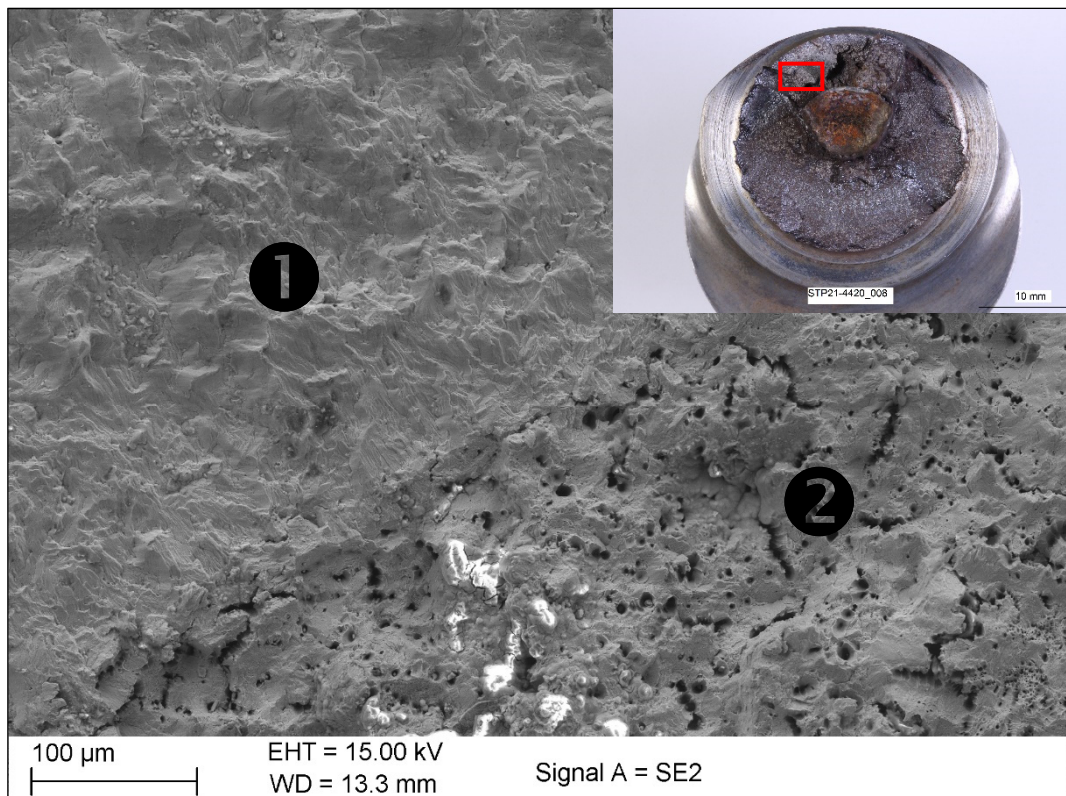
**Abbildung 10:** Detailbild der Übergangszone zwischen Schwingbruch (1) und Gewaltbruch (2) im rot-umrandeten Bereich (Übersichtsbild oben rechts).

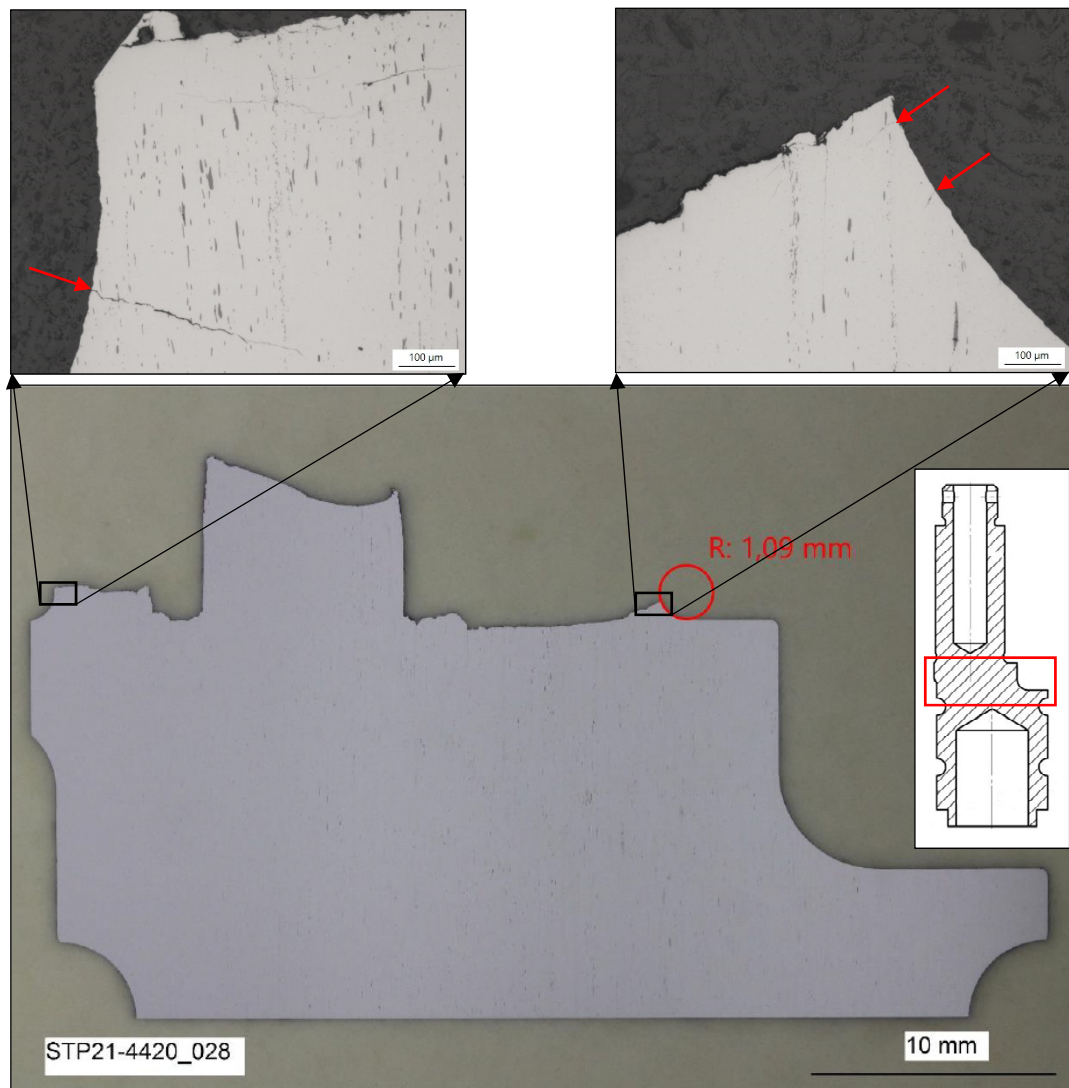
Mittig zur Längsachse wurde ein metallographischer Schliff angefertigt. Die Rissausgangszone befand sich im Übergangsradius (vgl. Kapitel 1.6.2). Dieser Radius sollte gemäss Zeichnung 1.6 mm betragen, gemessen wurde ein Radius von 1.09 mm. Unterhalb der Bruchfläche im Übergangsradius befanden sich Nebenrisse, die teilweise verästelt waren. Es lag ein zeiliges Gefüge vor. Sekundärrisse orientieren sich teilweise an den zeilig gestreckten Mangansulfiden. Die zahlreichen Nebenrisse deuten auf den Mechanismus der Schwingungsrisskorrosion hin (vgl. Abbildung 11).

**Abbildung 11:** Übersicht Schweißbild (im Bereich gemäss rotem Ausschnitt in technischer Zeichnung) mit zeiligem Gefüge im Bereich des Bruches. Die Rissausgangszone befindet sich beim Übergangsradius  $r = 1.09 \text{ mm}$ . Detail rechts oben: Rissausgangszone mit Nebenrisse (rote Pfeile) im Übergangsradius. Detail links oben: Nebenriss (roter Pfeil) ausgehend vom Übergangsradius gegenüber Rissausgangszone.

Gemäss Herstellerzeichnung wurden die Propellerachsen aus dem Stahl ETG88 hergestellt, der vergütet und bei  $600 \text{ }^\circ\text{C}$  angelassen wurde. Die Untersuchungsergebnisse zeigen jedoch kein typisches Vergütungsgefüge.

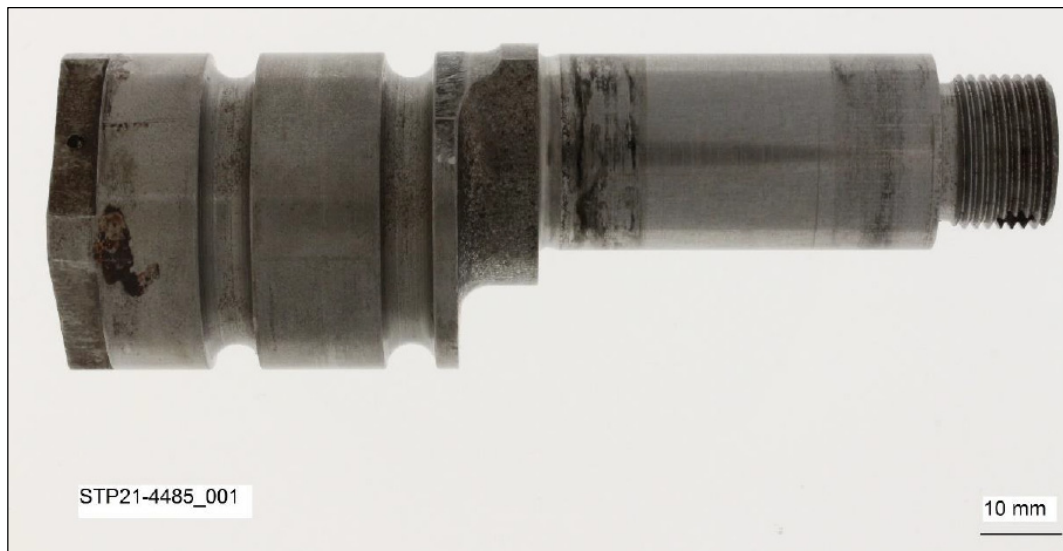
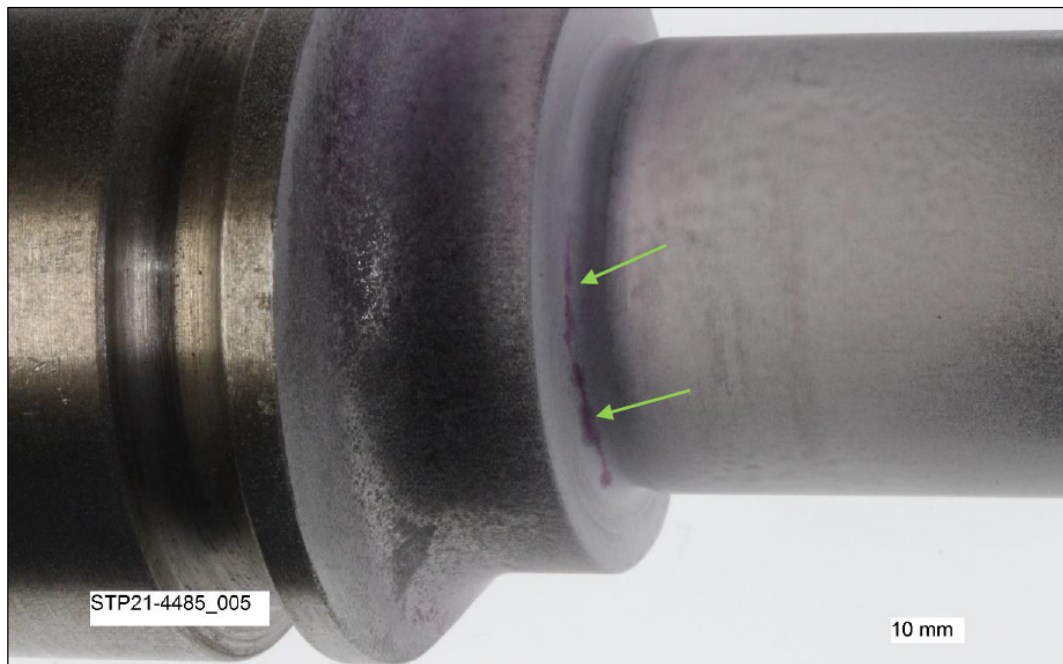
Beim Rissprüfen der Achse mittels Farbeindringmethode wurde im selben Radius wie bei der Achse der HB-2467 ein Anriss mit einer Länge von rund 15 mm festgestellt (vgl. Abbildung 12 und Abbildung 13).

**Abbildung 12:** Propellerachse nach dem Ausbau aus dem obgenannten, baugleichen Motorsegler.

**Abbildung 13:** Detailansicht mit ersichtlichem Riss (Pfeile) nach der Rissprüfung mittels Farbeindringmethode

Bei einer baugleichen Propellerachse des Motors mit Werknummer 248 mit rund 56 Betriebsstunden wurde bei einer Rissprüfung ein rund 15 mm langer Riss an derselben Stelle wie bei der HB-2467 festgestellt.
