# **Schlussbericht Nr. 2386 der Schweizerischen Sicherheitsuntersuchungsstelle SUST**

über den schweren Vorfall des  
Motorseglers Arcus T, HB-2467,

vom 19. Juli 2021

Benken (SG), 4.5 km nordwestlich des  
Flugfeldes Schänis (LSZX)

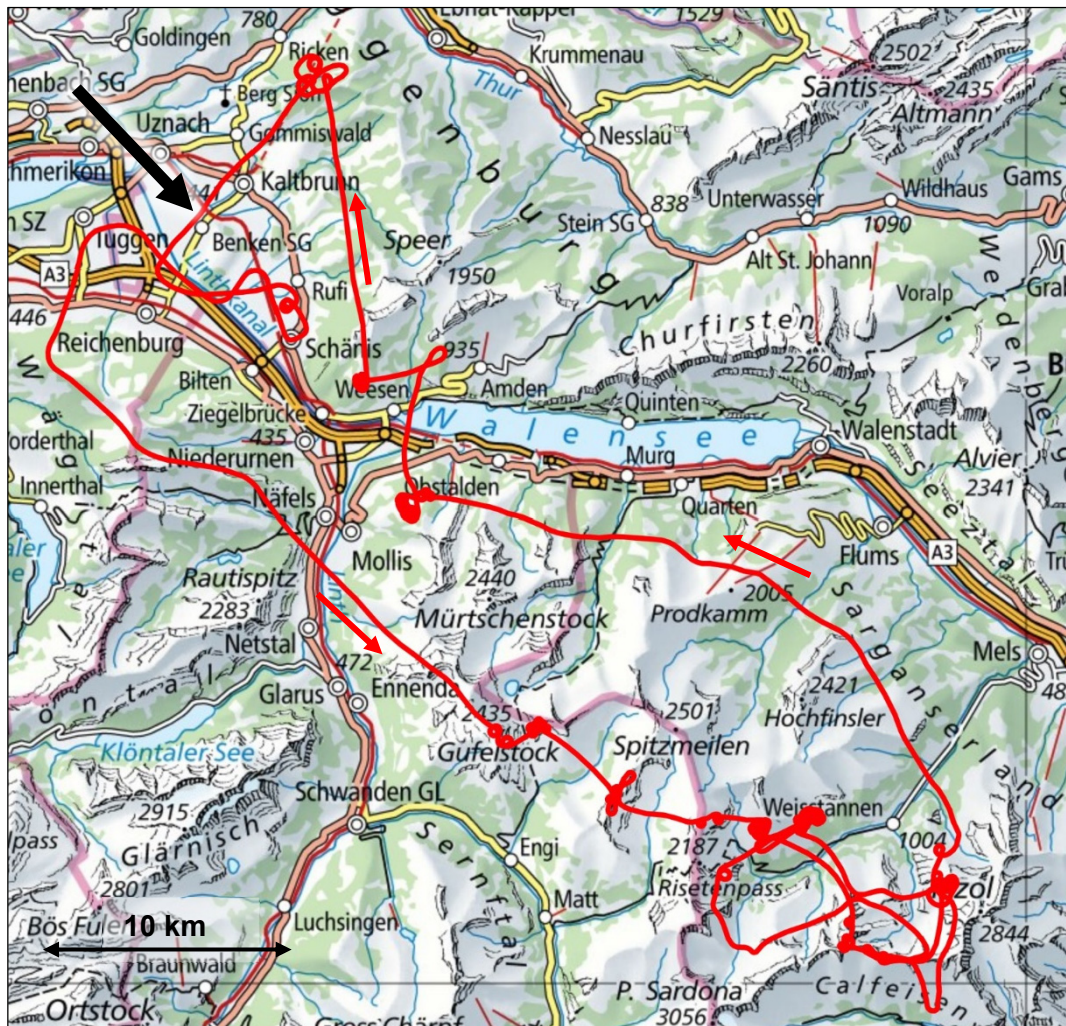
**Abbildung 1:** Flugweg der HB-2467 (rote Linie). Beim schwarz eingezeichneten Pfeil verlor der Motorsegler den Propeller. Quelle der Basiskarte: Bundesamt für Landestopografie.

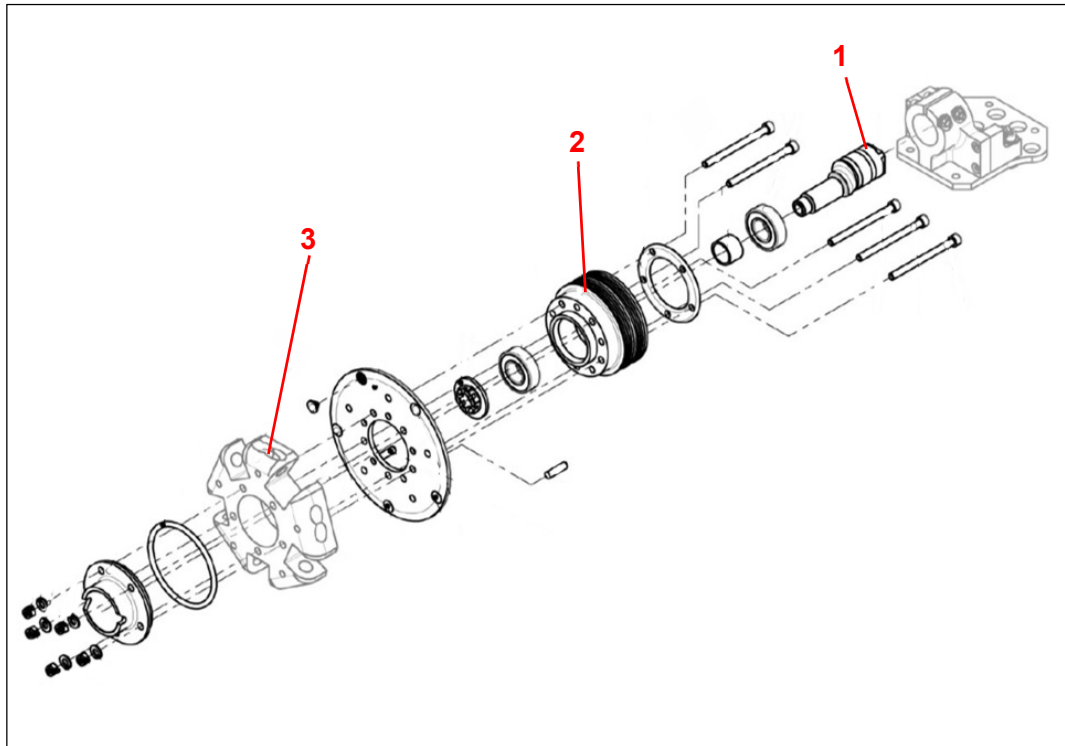
Der hintere Teil der exzentrischen, nicht rotierenden Propellerachse (vgl. Abbildung 2, Element 1) ist im Lagerbock mittels Klemmverbindung befestigt und die Klemmschrauben gegen selbständiges Lösen mittels Hochleistungs-Klebstoffes gesichert. Auf dieser Propellerachse ist die grosse Riemenscheibe (vgl. Abbildung 2, Element 2) gelagert und auf dieser schliesslich die Propellernabe (vgl. Abbildung 2, Element 3) befestigt. Die beiden Antriebsriemen, welche die Kraft vom Motor auf die grosse Riemenscheibe resp. auf die Propellernabe übertragen, können durch Drehen der exzentrischen Propellerachse bei gelösten Klemmschrauben gespannt werden (vgl. Kapitel 1.5.2).

**Abbildung 2:** Lagerbock und Propellerachse des Motors Solo 2350D mit (1) exzentrischer Propellerachse, (2) grosser Riemenschiebe und (3) Propellernabe. Quelle: Ersatzteil-Liste, Solo Kleinmotoren GmbH, angepasst durch die SUST.
